日照超能石材有限公司石料厂
建筑用花岗岩矿露天开采项目
安全现状评价报告

山东瑞康安全评价有限公司

二〇二三年六月三十日

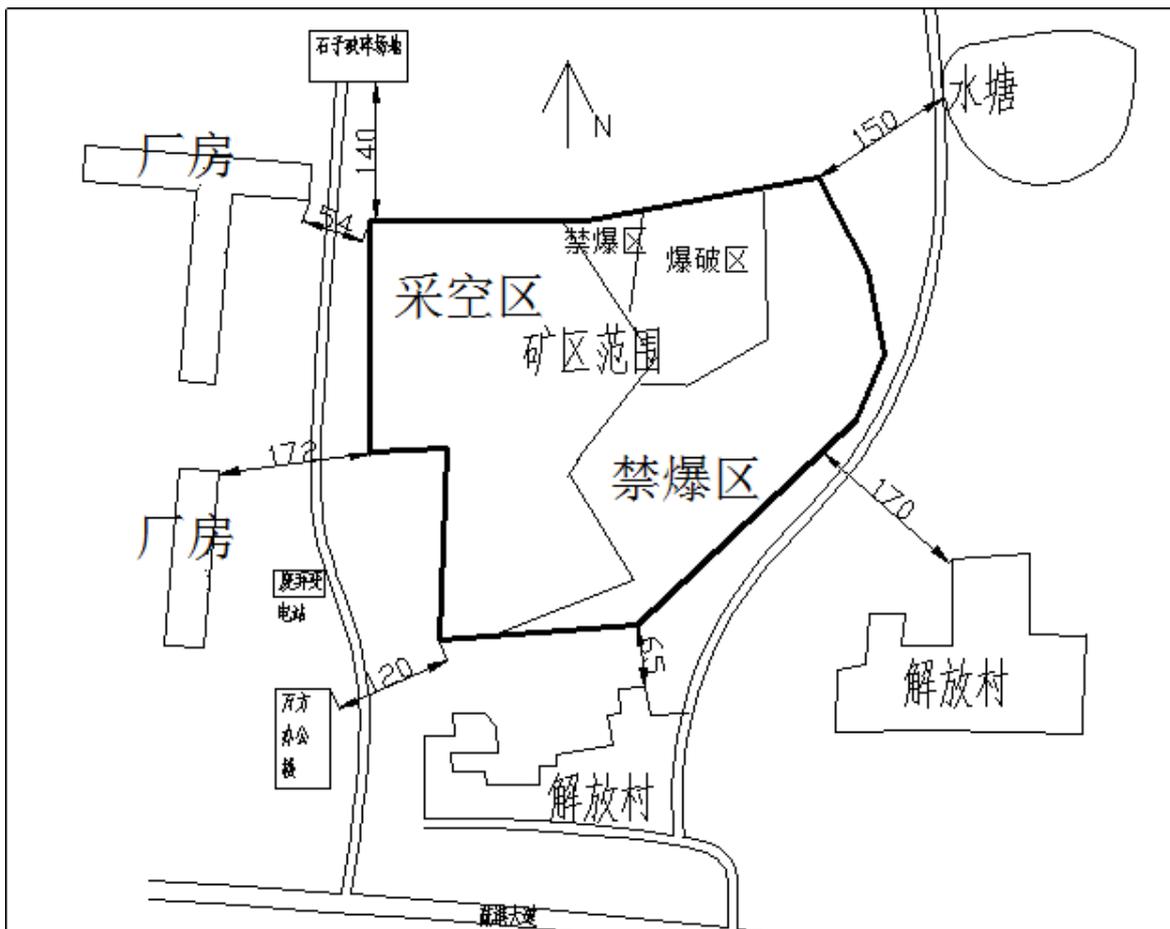
图 2.1-2 矿区周边环境示意图

矿区周边环境如下：

矿区东侧、东南侧、南侧距解放村及违建建筑 60~80m 不等；

矿区西南侧距矿山原有办公区 70m；

矿区西南侧距万方板业办公楼 120m；

矿区西侧距万方板业两处厂房分别为 50m、140m；

矿区西北侧距石子破碎站 130m；

矿区北侧 130m 为废弃民房；

矿区东北侧 150m 为解放村水塘。

矿区东侧、东南侧、南侧、北侧距解放村闲置民房建筑60~80m不等，矿山已与房主签订了租赁合同已将爆破警戒线内的房租全部租赁，目前房屋已经清空闲置，《安全设施设计》已明确划定距离闲置民房300m之内的矿区为禁爆区，采用机械等非爆破法开采。

矿区西南侧办公区、西北侧石子破碎站位于300m爆破警戒线之内，矿山爆破时，石子破碎站设备停止运转，办公区、破碎站内全部人员撤离至爆破警戒区之外。

矿区西南侧万方板业办公楼、西侧万方板业废旧物品存放点位于300m爆破警戒线之内，山东万方板业有限公司与日照超能石材有限公司同属山东万方路桥工程有限公司，矿区开采爆破期间万方板业办公楼暂不启用，废旧物品存放点无人员作业。
